L'AMIANTE DANS LES OPÉRATIONS DE RÉHABILITATION ET DE DÉMOLITION

Repérage amiante : le maillon faible

► *Michel GAUL,*
Contrôleur du travail de La Manche, membre du
groupe de travail Réglementation amiante mis en
place par la Direction générale du travail

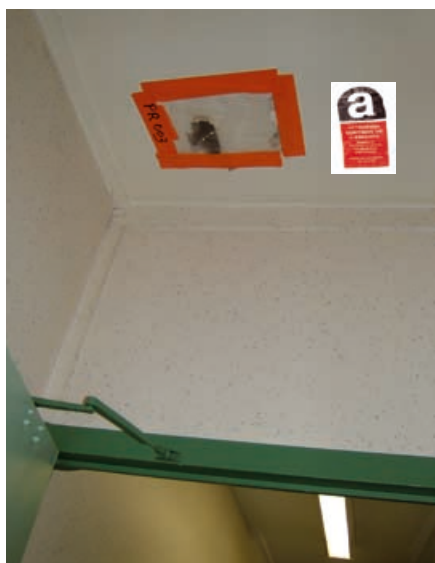
FIGURE 3

En 2005 est programmée au niveau de ce bâtiment la création de puits de lumière dans le couloir où se trouvent ces plaques de faux plafonds. L'opérateur de repérage retenu pour effectuer un repérage amiante avant travaux ne remet pas en cause les conclusions de l'ancien diagnostic. Il conclue donc également à l'absence d'amiante dans les plaques sans faire de prélèvement de matériau. L'Inspection du Travail demande à la maîtrise d'ouvrage de faire procéder à des prélèvements pour analyse dans les plaques. Le repérage complémentaire révélera la présence d'amiante (*cf. Figure 3*).

Plaque de faux plafonds contenant de l'amiante

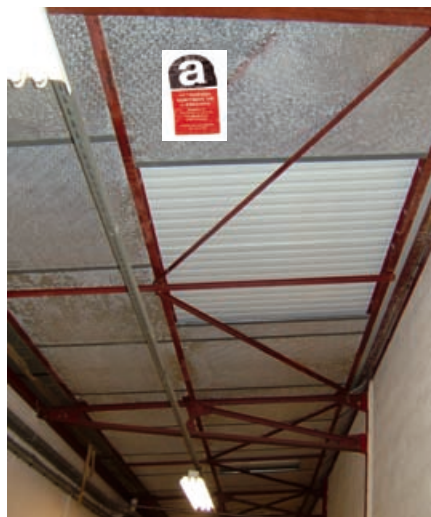
FIGURE 4

Plaques de faux plafonds de type pannocell posées en sous-face de toiture dans un couloir

répondaient pas à la définition de faux plafonds du fait de l'absence de plénum (cas par exemple de plaques de faux plafonds servant à isoler une toiture, posées directement en sous face de celle-ci – cf. Figure 4) ou que les seconds ne répondaient pas à la définition de calorifugeages car ils ne servaient pas à éviter les déperditions calorifiques (cas par exemple des matelas entourant des conduites d'échappement d'un navire, mis en place pour éviter aux usagers de

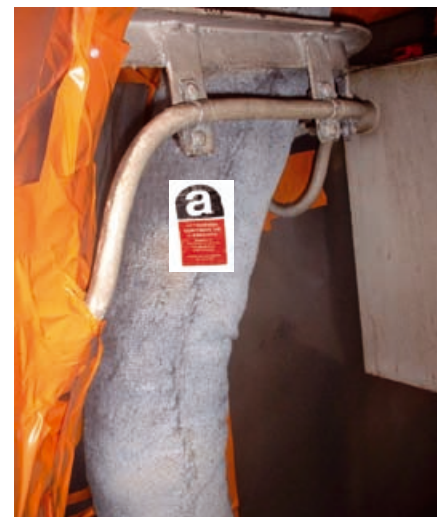
FIGURE 5

Matelas utilisé pour protéger une conduite d'échappement à bord d'un remorqueur

se brûler – cf. Figure 5), etc. L'analyse critique de ces diagnostics et le récolement des résultats par l'opérateur de repérage sont donc essentiels. Ils ne sont pourtant que très rarement réalisés.

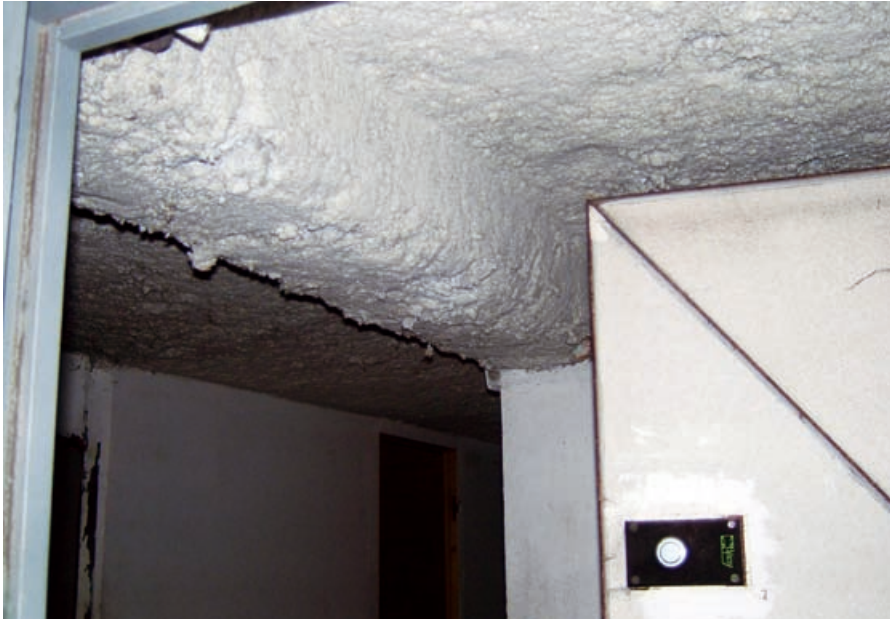
FIGURE A4

Flocage présent dans les caves du bâtiment 2

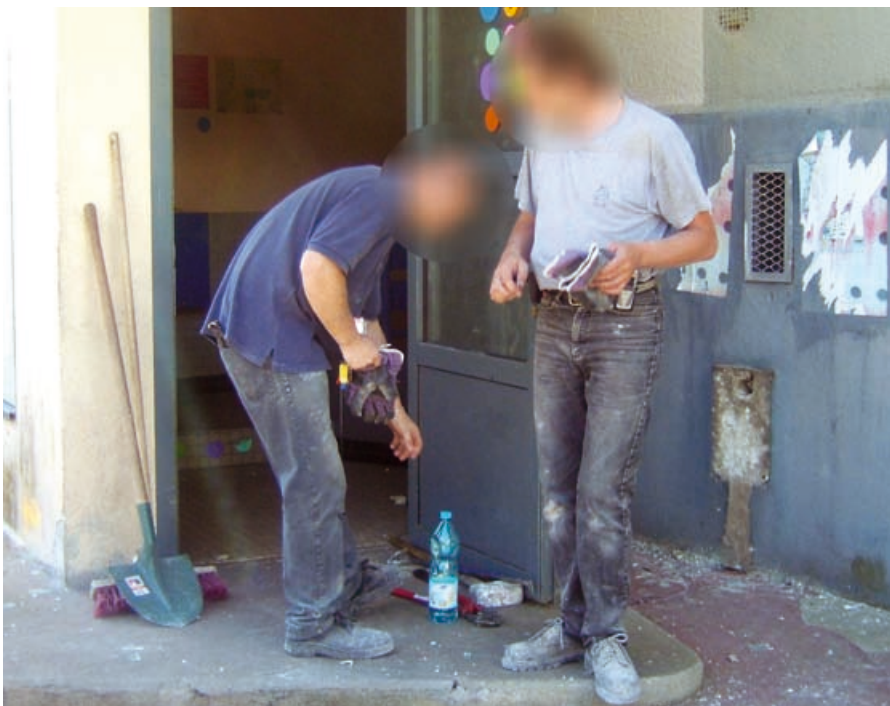
FIGURE A7

Trois mois après la visite du site, les agents de l'inspection du travail constatent une activité sur le chantier, au niveau du bâtiment 7. Des ouvriers de l'entreprise de démolition sont occupés à curer le bâtiment. Mis à part des chaussures de sécurité, ces ouvriers ne disposent d'aucun équipement de protection individuelle. Leurs principaux outils sont constitués de coupe boulons, de masses, de pelles et de balais (cf. Figure A7).

Les ouvriers affectés au curage du bâtiment, à la sortie du bâtiment 7

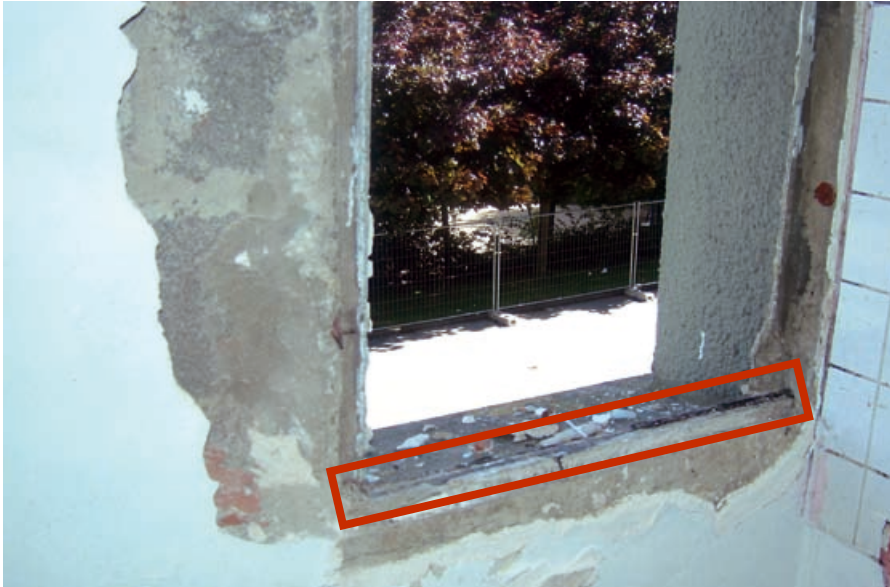
FIGURE A8

Deux mois plus tard, les agents reçoivent les seconds rapports de repérage complémentaires. Ceux-ci révèlent que les joints de menuiseries (cf. Figures A8 et A11), les mousses et les tresses des radiateurs à gaz (cf. Figures A10 et A12) contiennent de l'amiante. Au niveau des façades du bâtiment 7, qui comptent 14 joints de dilatation, l'opérateur a également effectué 2 prélèvements de joints. L'un d'entre eux est amianté (cf. Figure A13).

Dépose des menuiseries et des bâtis – joint bitumineux en partie basse de l'ouverture

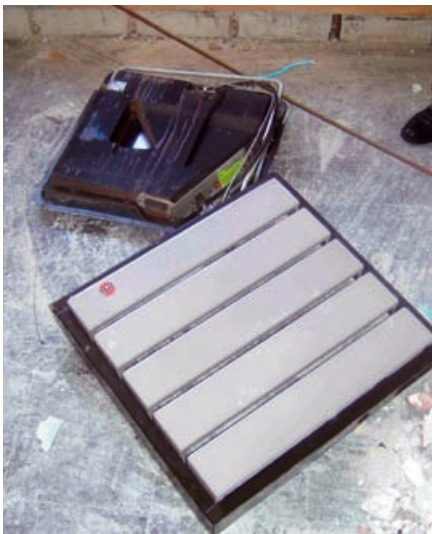
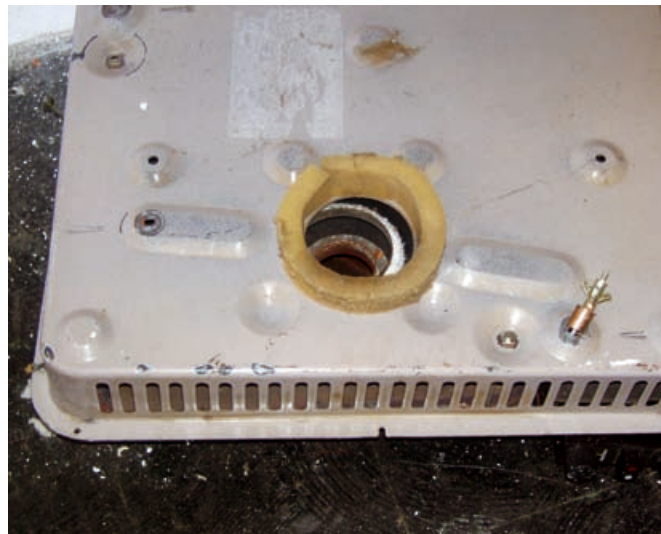
FIGURES A9 ET A10

Radiateurs à gaz : vue générale – vue rapprochée de la face arrière

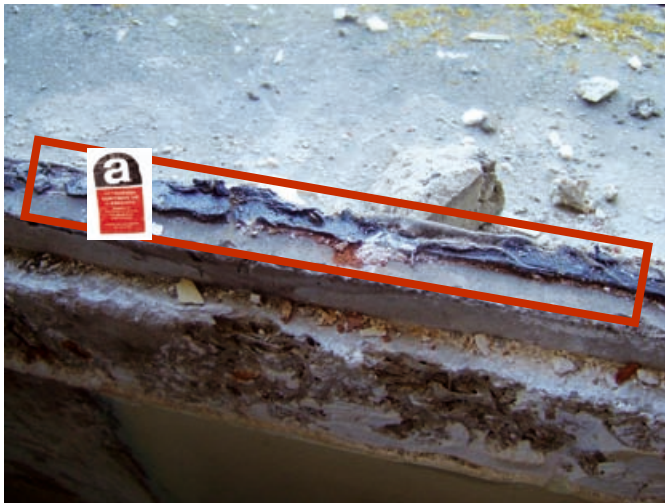
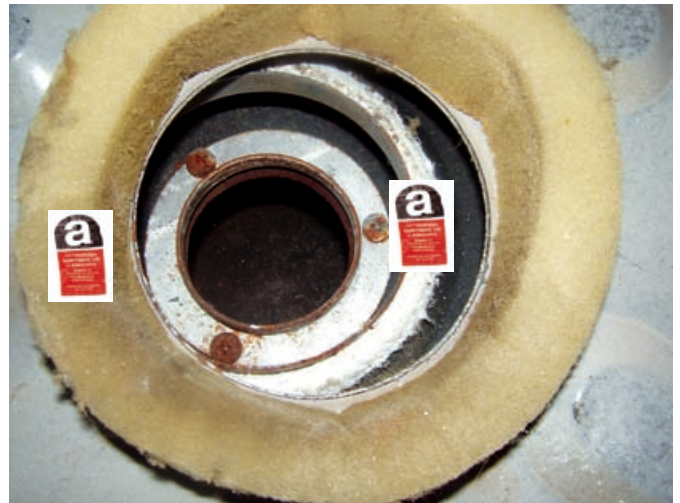
FIGURES A11 – A12

Vues rapprochées des joints de bâtis (ouvertures), des mousses et des tresses (radiateurs à gaz)

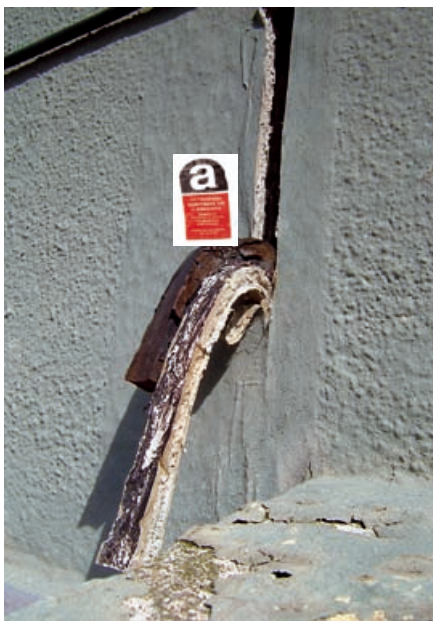
FIGURE A13

Joint de dilatation

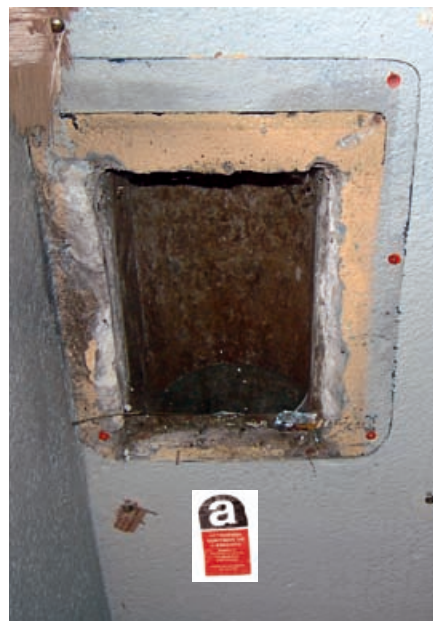
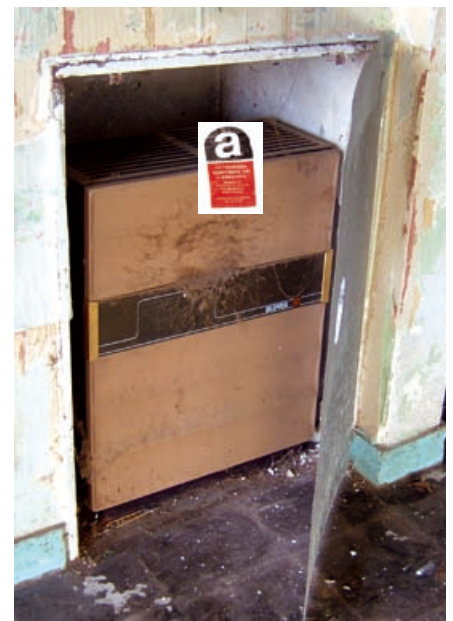
FIGURES A14 ET A15

Conduit vide ordures et appareil de chauffage

(ce qu'on peut comprendre compte tenu du prix proposé pour la prestation), l'opératrice s'est livrée à des démontages de cloisons pour constater la vraie nature du conduit.

L'opératrice découvrit également plusieurs appareils de chauffage individuels contenant de l'amiante, ce qui démontre tout l'intérêt de la visite de l'ensemble des appartements (cf. Figure A15). En visitant une quarantaine d'appartements (éléments recueillis lors de l'enquête) sur plus de 300 logements que comptait

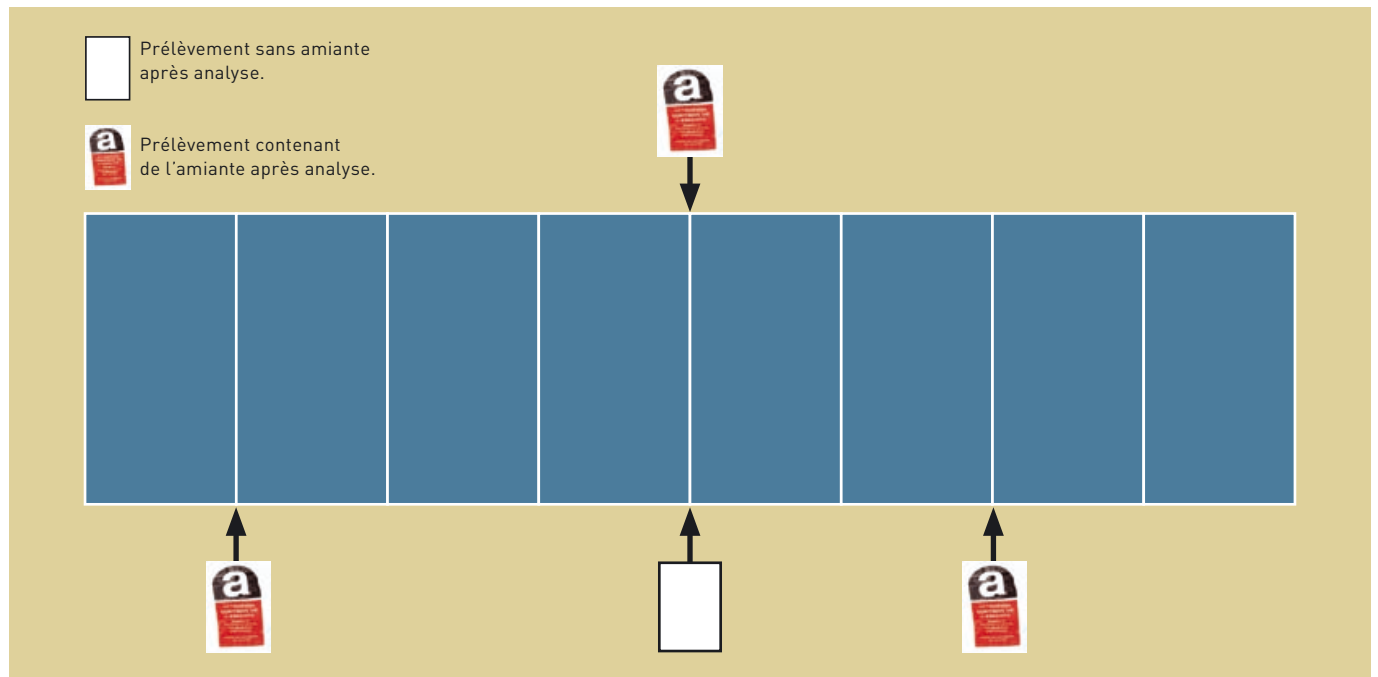
FIGURES A16

Jointes de dilatation du bâtiment n°7

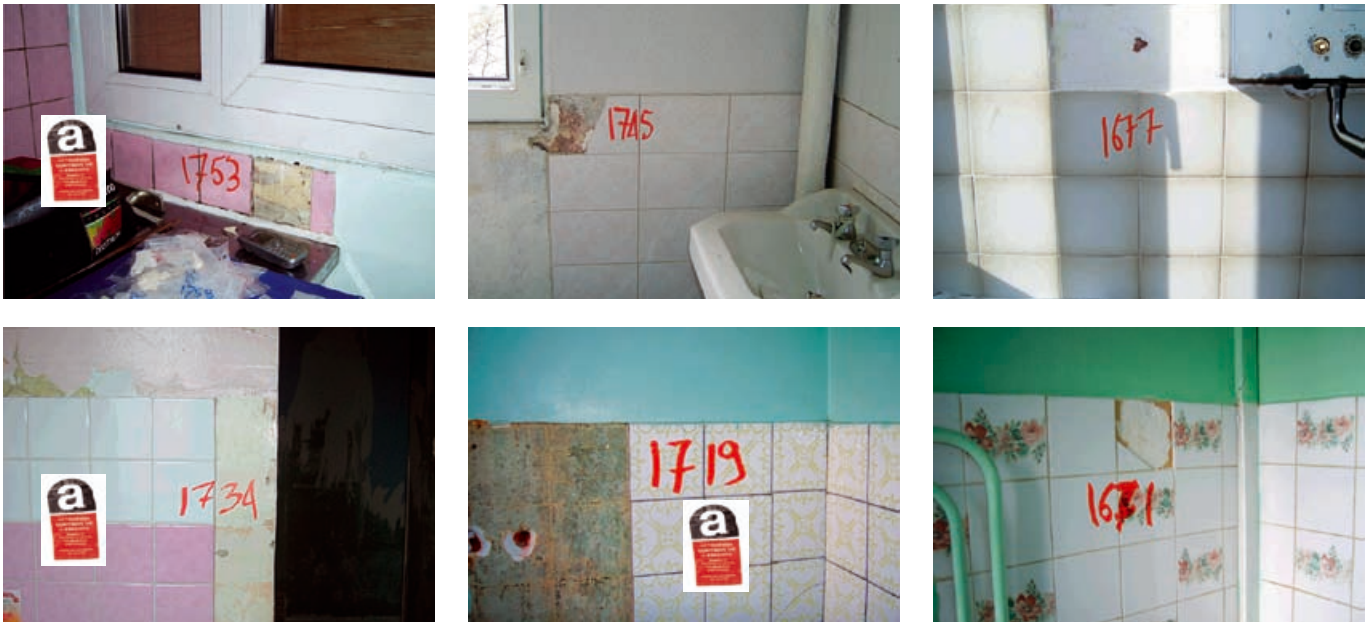
FIGURE A18

Faïences décoratives

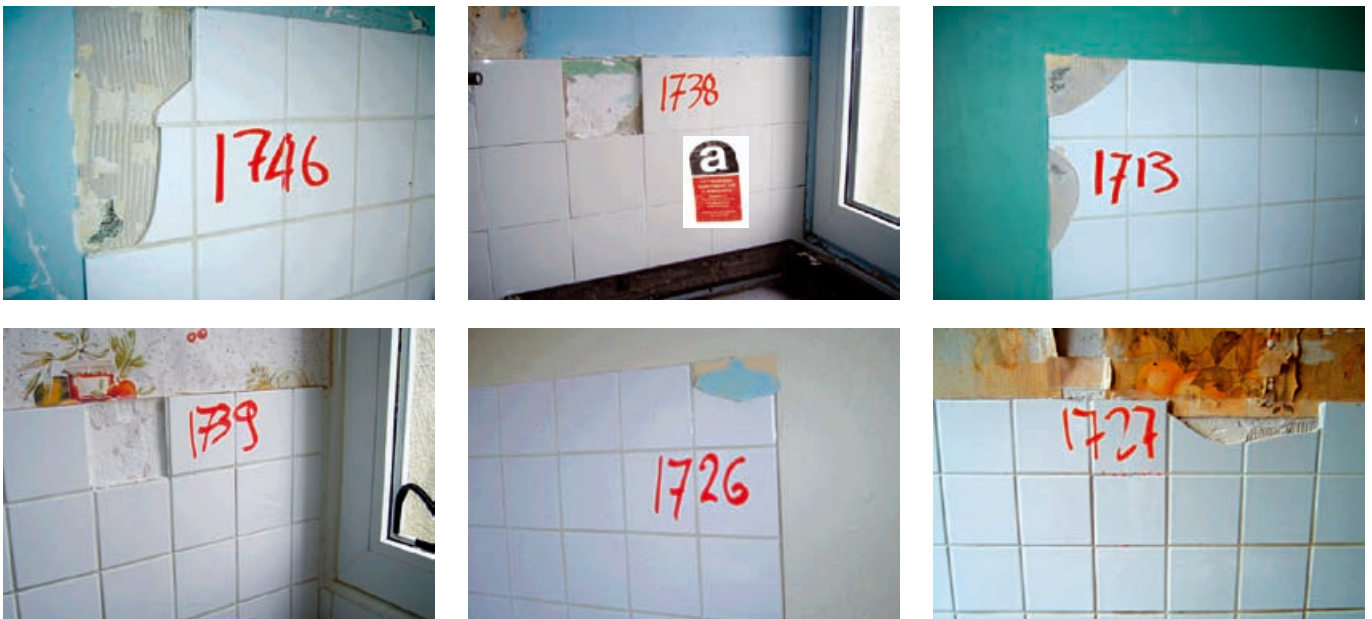
FIGURE A19

Faïences blanches

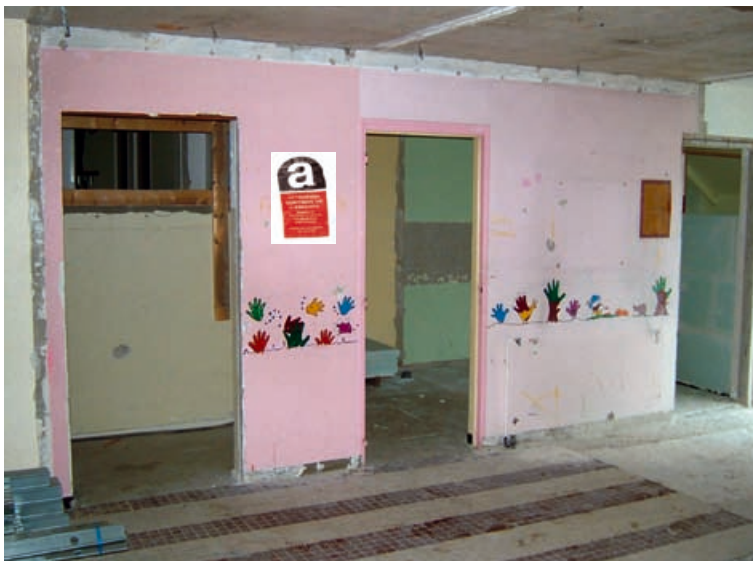
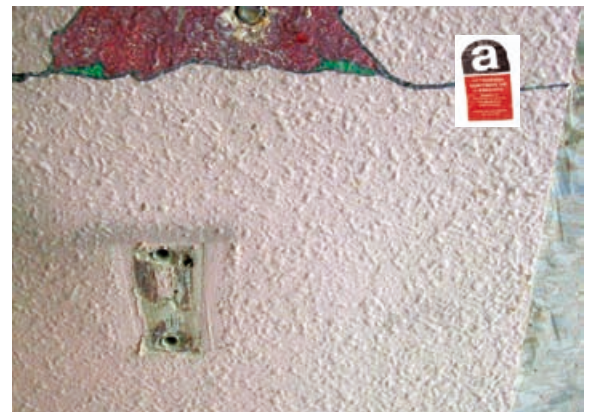
FIGURE A20

Mur de la crèche recouvert d'un enduit amianté

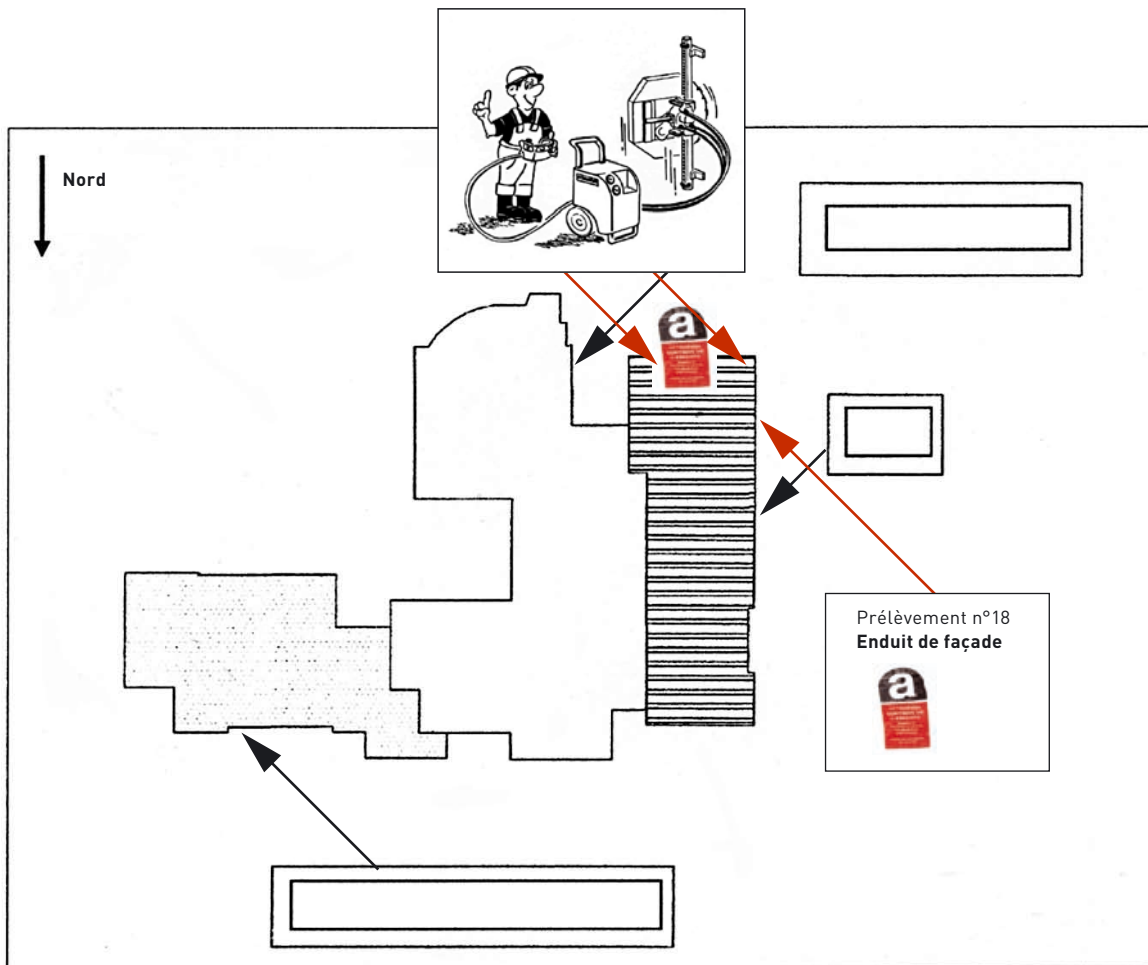
FIGURE A22

Sciage mécanisé sans précaution sur un mur recouvert d'un enduit amianté

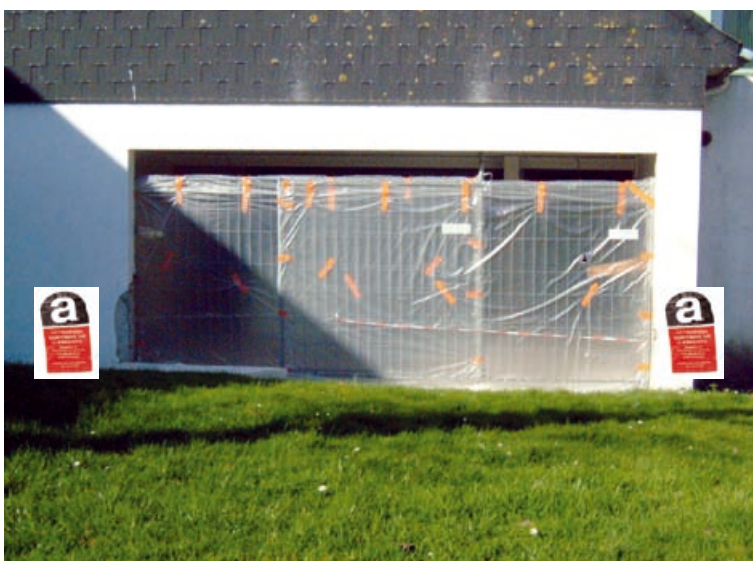
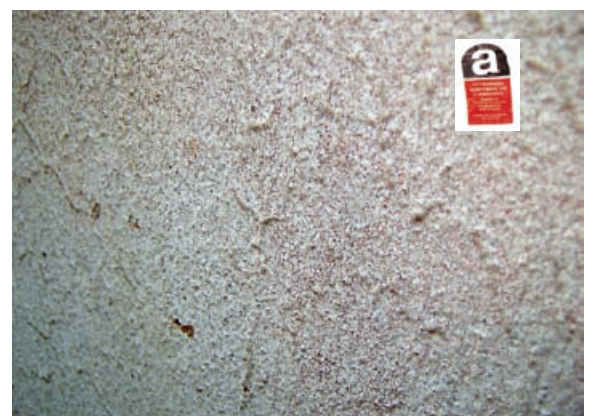
FIGURE A23

Allège sciée au niveau de la façade Sud
