L'AMIANTE DANS LES OPÉRATIONS DE RÉHABILITATION ET DE DÉMOLITION

Repérage amiante : le maillon faible

► *Michel GAUL,*
Contrôleur du travail de La Manche, membre du
groupe de travail Réglementation amiante mis en
place par la Direction générale du travail

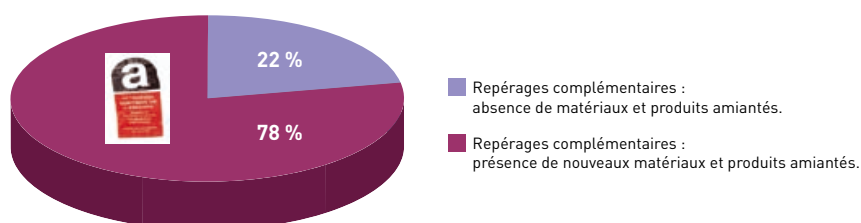
FIGURE 11

plusieurs repérages complémentaires ont été nécessaires pour obtenir un (ou des) rapport(s) fiable(s). Les résultats de ces repérages, tous répertoriés comme « repérages complémentaires » sont alarmants puisque dans 78 % des cas en 2005 et 75 % en 2006, ceux-ci ont révélé la présence de nouveaux matériaux (parfois friables) et de produits contenant de l'amiante (cf. *Figures 11 et 12*).

Année 2005 - résultats des « repérages complémentaires » demandés par l'Inspection du Travail

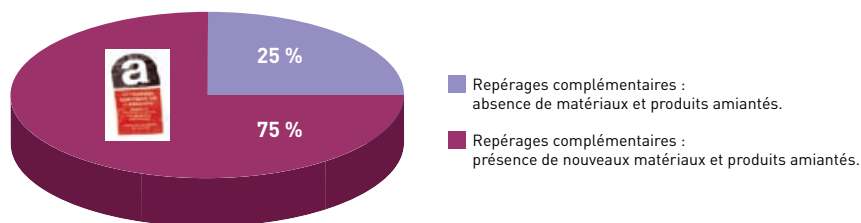
FIGURE 12

Année 2006 - résultats des « repérages complémentaires » demandés par l'Inspection du Travail
